# Dokumentation av MODERN ARKITEKTUR i Norrbotten

LKAB:s BOLAGSKONTOR, KIRUNA

Anna Björkman och Jennie Sjöholm 2002

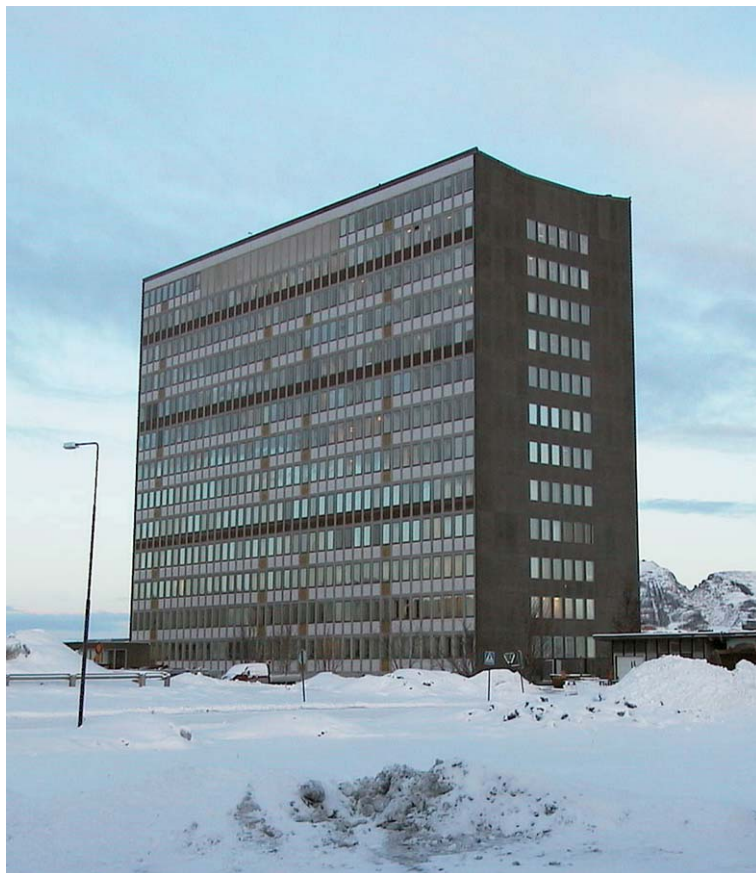
*Bolagskontoret, exteriör.  
Nbm acc.nr 2002:26:06.*

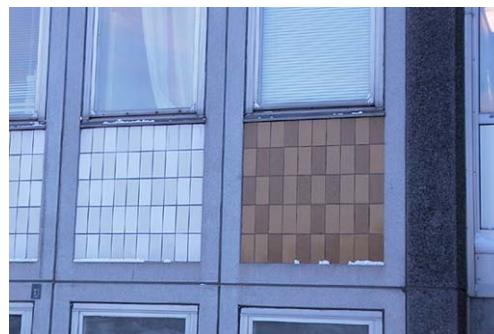
*Kakelpartier i fasaden. Nbm acc.nr 2002:06:20.*

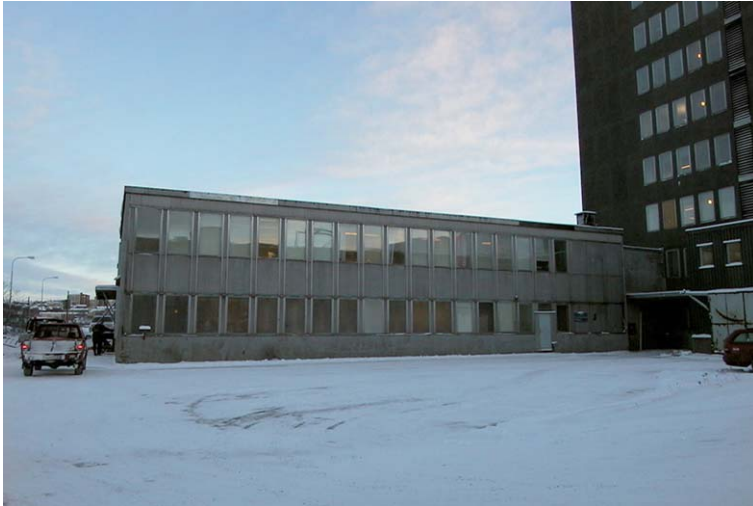
*Baksidan med tillbyggnaden.  
Nbm acc.nr 2002:26:12.*

Till det höga kontoret finns en lägre byggnad som är sammanbyggd med kontoret och den uppfördes samtidigt som kontoret, med syfte att husera de bullriga hålkortsmaskinerna. Idag finns där kontorsrum för datatekniker samt plats för servrar m.m. Den lägre byggnaden binds samman med kontoret genom en ännu lägre byggnad som har fönster och en aluminiumdörr. Byggnaderna har pulpettak och är precis som kontoret uppförda av betongelement. Den nedre delen av den lägre byggnaden tilläggsisolerades 1986-87 och fick även då nya fönster som sitter djupare in i fasaden än de övriga fönstren.

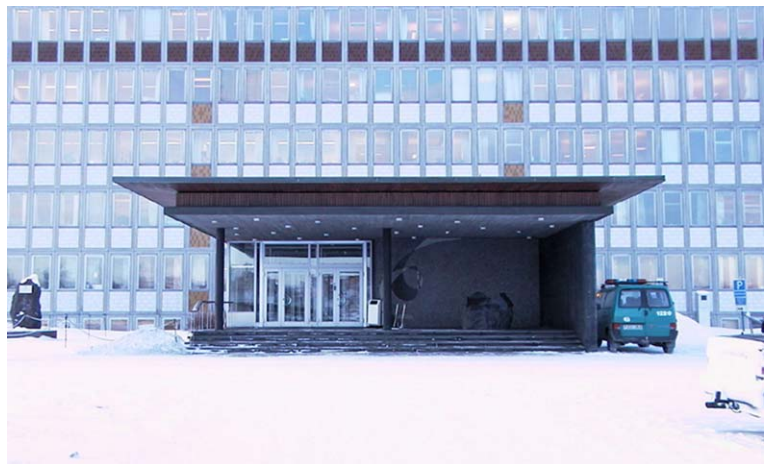
Framsidan har en pampig entré som även den är intakt sedan byggtiden som när på nya dörrar av aluminium. Entrén har ett platt tak och är en del av byggnaden, vilket gör att endast en långsida av entrén är öppen utan vägg. Den är utsmyckad med konstverk, vilka behandlas under rubriken *konst*.

*Framsidas fasad och entré. Nbm acc.nr 2002:26:13.*

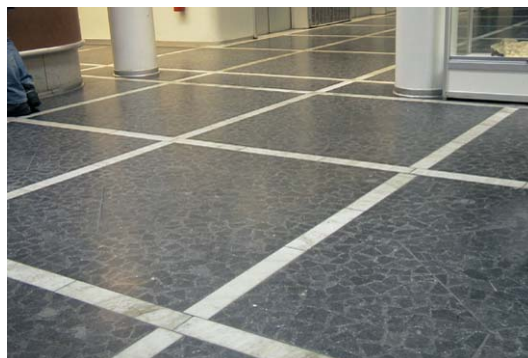
Golvet i entrén täcks av svarta mosaikplattor med band av vit ekbergsmarmor från HSB:s marmorbrott i Kolmården. Kontorets olika våningar är snarlika och består av kontorsrum kantade av korridorer utmed långsidorna och hissar, arkiv, toaletter samt förråd i mittkärnan. De flesta våningarna har ett konferensrum på södergaveln mot gruvan och från början hade cheferna sina rum på gavlarna, med tillhörande genomgångsrum där sekreteraren satt. Den trettonde våningen inrymmer förråd, en f.d. fotoateljé och ett rökrum. Den våningen inhyste från början kontorets matsal. En del möbler har ritats av Tord Kempe.

*Entrégolvet i svarta mosaikplattor.  
Nbm acc.nr 2002:27:22.*

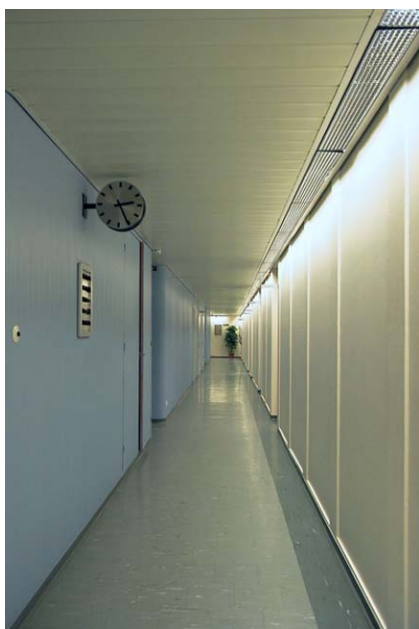
*Korridor med mycket av de  
ursprungliga ytskikten  
bevarade. Nbm acc.nr  
2002:27:09.*

I korridorerna ligger en matta av vinylplast som är uppdelad på rutor och än idag finns sådana rutor kvar att komplettera med. Många kontorsrum har fått nya mattor, medan några har kvar originalmattan av linolium. Väggarna på den inre kärnan har kvar sin originaltäckning av tjock räfflad plastväv och den är målad i olika färger beroende på våningsplan. Den är målad i grönt, blått, rosarött, gult, vitt samt dekorerad på två våningar med renar respektive tåg. Korridorerna är smala och väggarna mot kontorsrummen är vitmålade. Trappan och fönsterbänkarna är av svart cementmosaik.

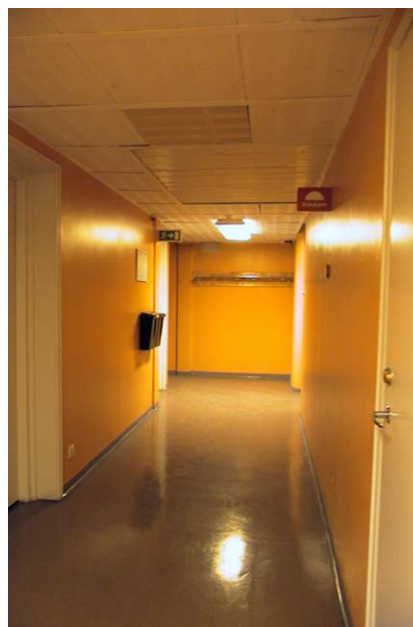
*Korridor med nyare ytskikt på  
väggar och golv. Nbm acc.nr  
2002:27:12.*

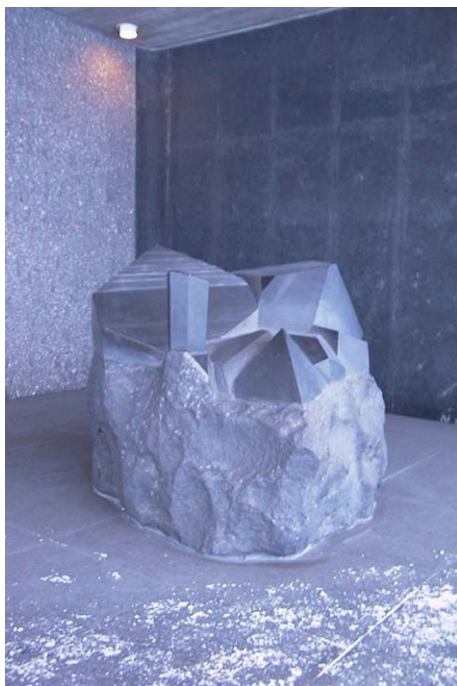
Stensulptur utanför entrén. Nbm acc.nr 2002:27:27.

På utsidan av huvudentrén, vid den inbyggda långsidan finns en skulptur i svart granit av Willy Gordon. Där börjar också ett annat konstverk som sträcker sig genom båda ytterdörrarna på en storlek av 3x40m. Den är gjord i blästrad specialbetong av Pierre Olofsson och heter *Svart guld*. Inne i entrén finns en kopparfontän av Pierre Olofsson vid namn *vattenskvittra* och rakt fram mot kontorsrummen finns ett keramikalster av Wilhelm Kåge. Konstverket i keramik har hämtat inspiration från samernas magiska symboler. Idag finns senare insatta skjutdörrar av aluminium framför keramikalstret som skymmer.

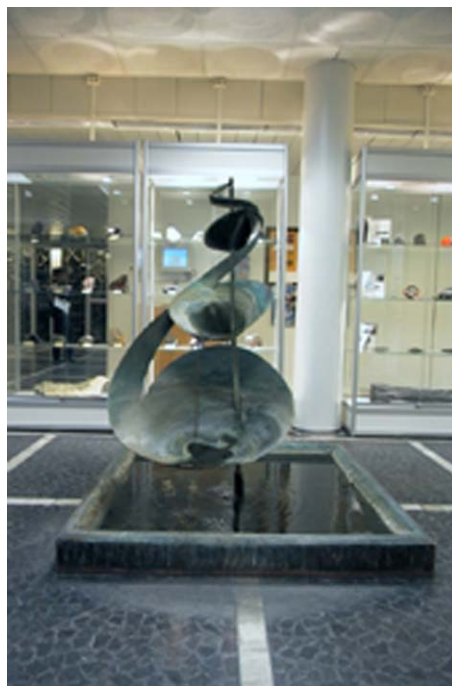
Fontän i foajen. Nbm acc.nr 2002:27:23.
